من مساجد الامارات القديمة (دراسة اركيولوجية تاريخية)

تأليف ناصر حسين العبودي

دراسة اركيولوجية تاريخية

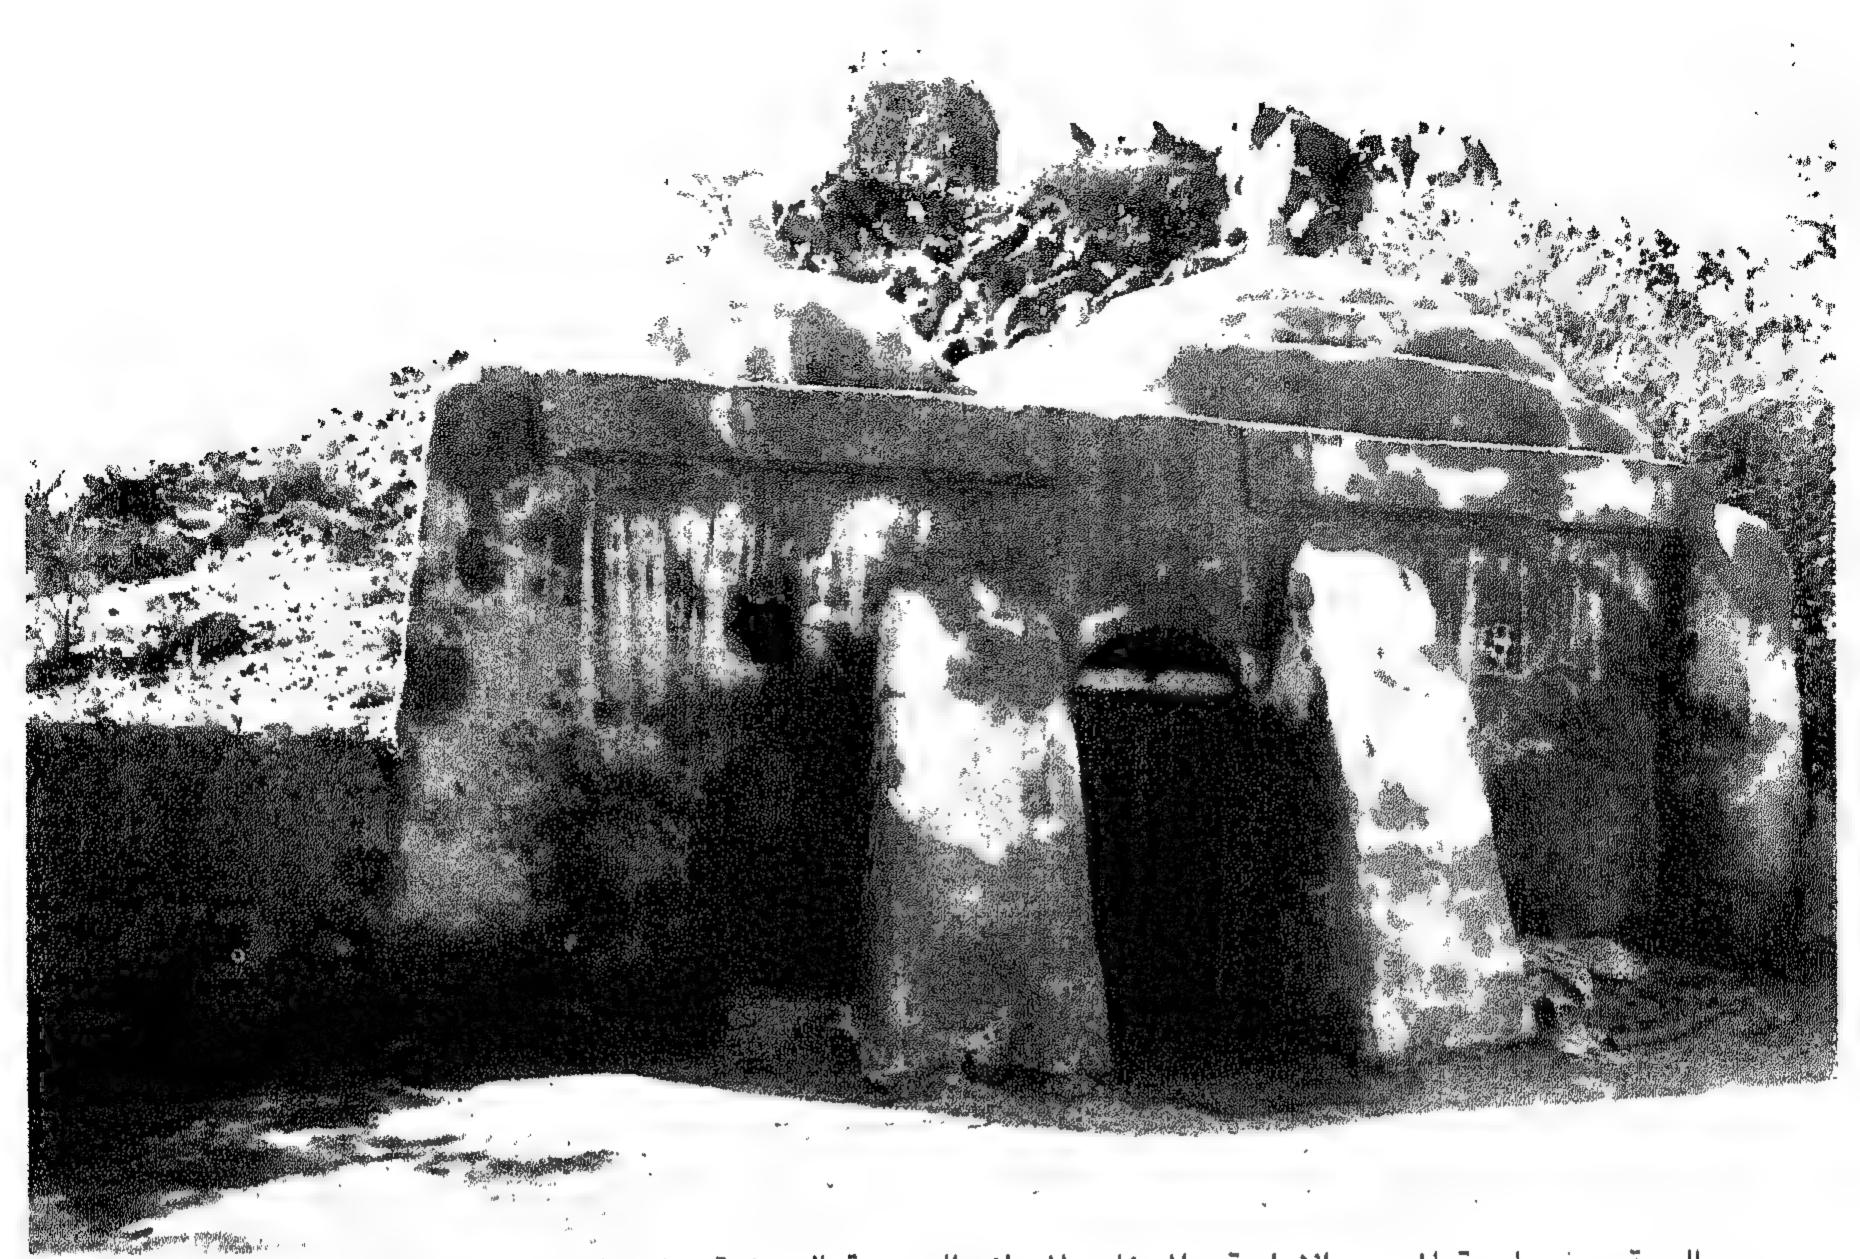
مسجد البدية : واجهة المسجد الامامية والمدخل والمساند الحجرية الضخمة ، لاحظ لاتوجد فتحة لتصريف مياه الامطار من هذه الجهة ويلاحظ فوق الجبل قلعة مدورة قديمة .

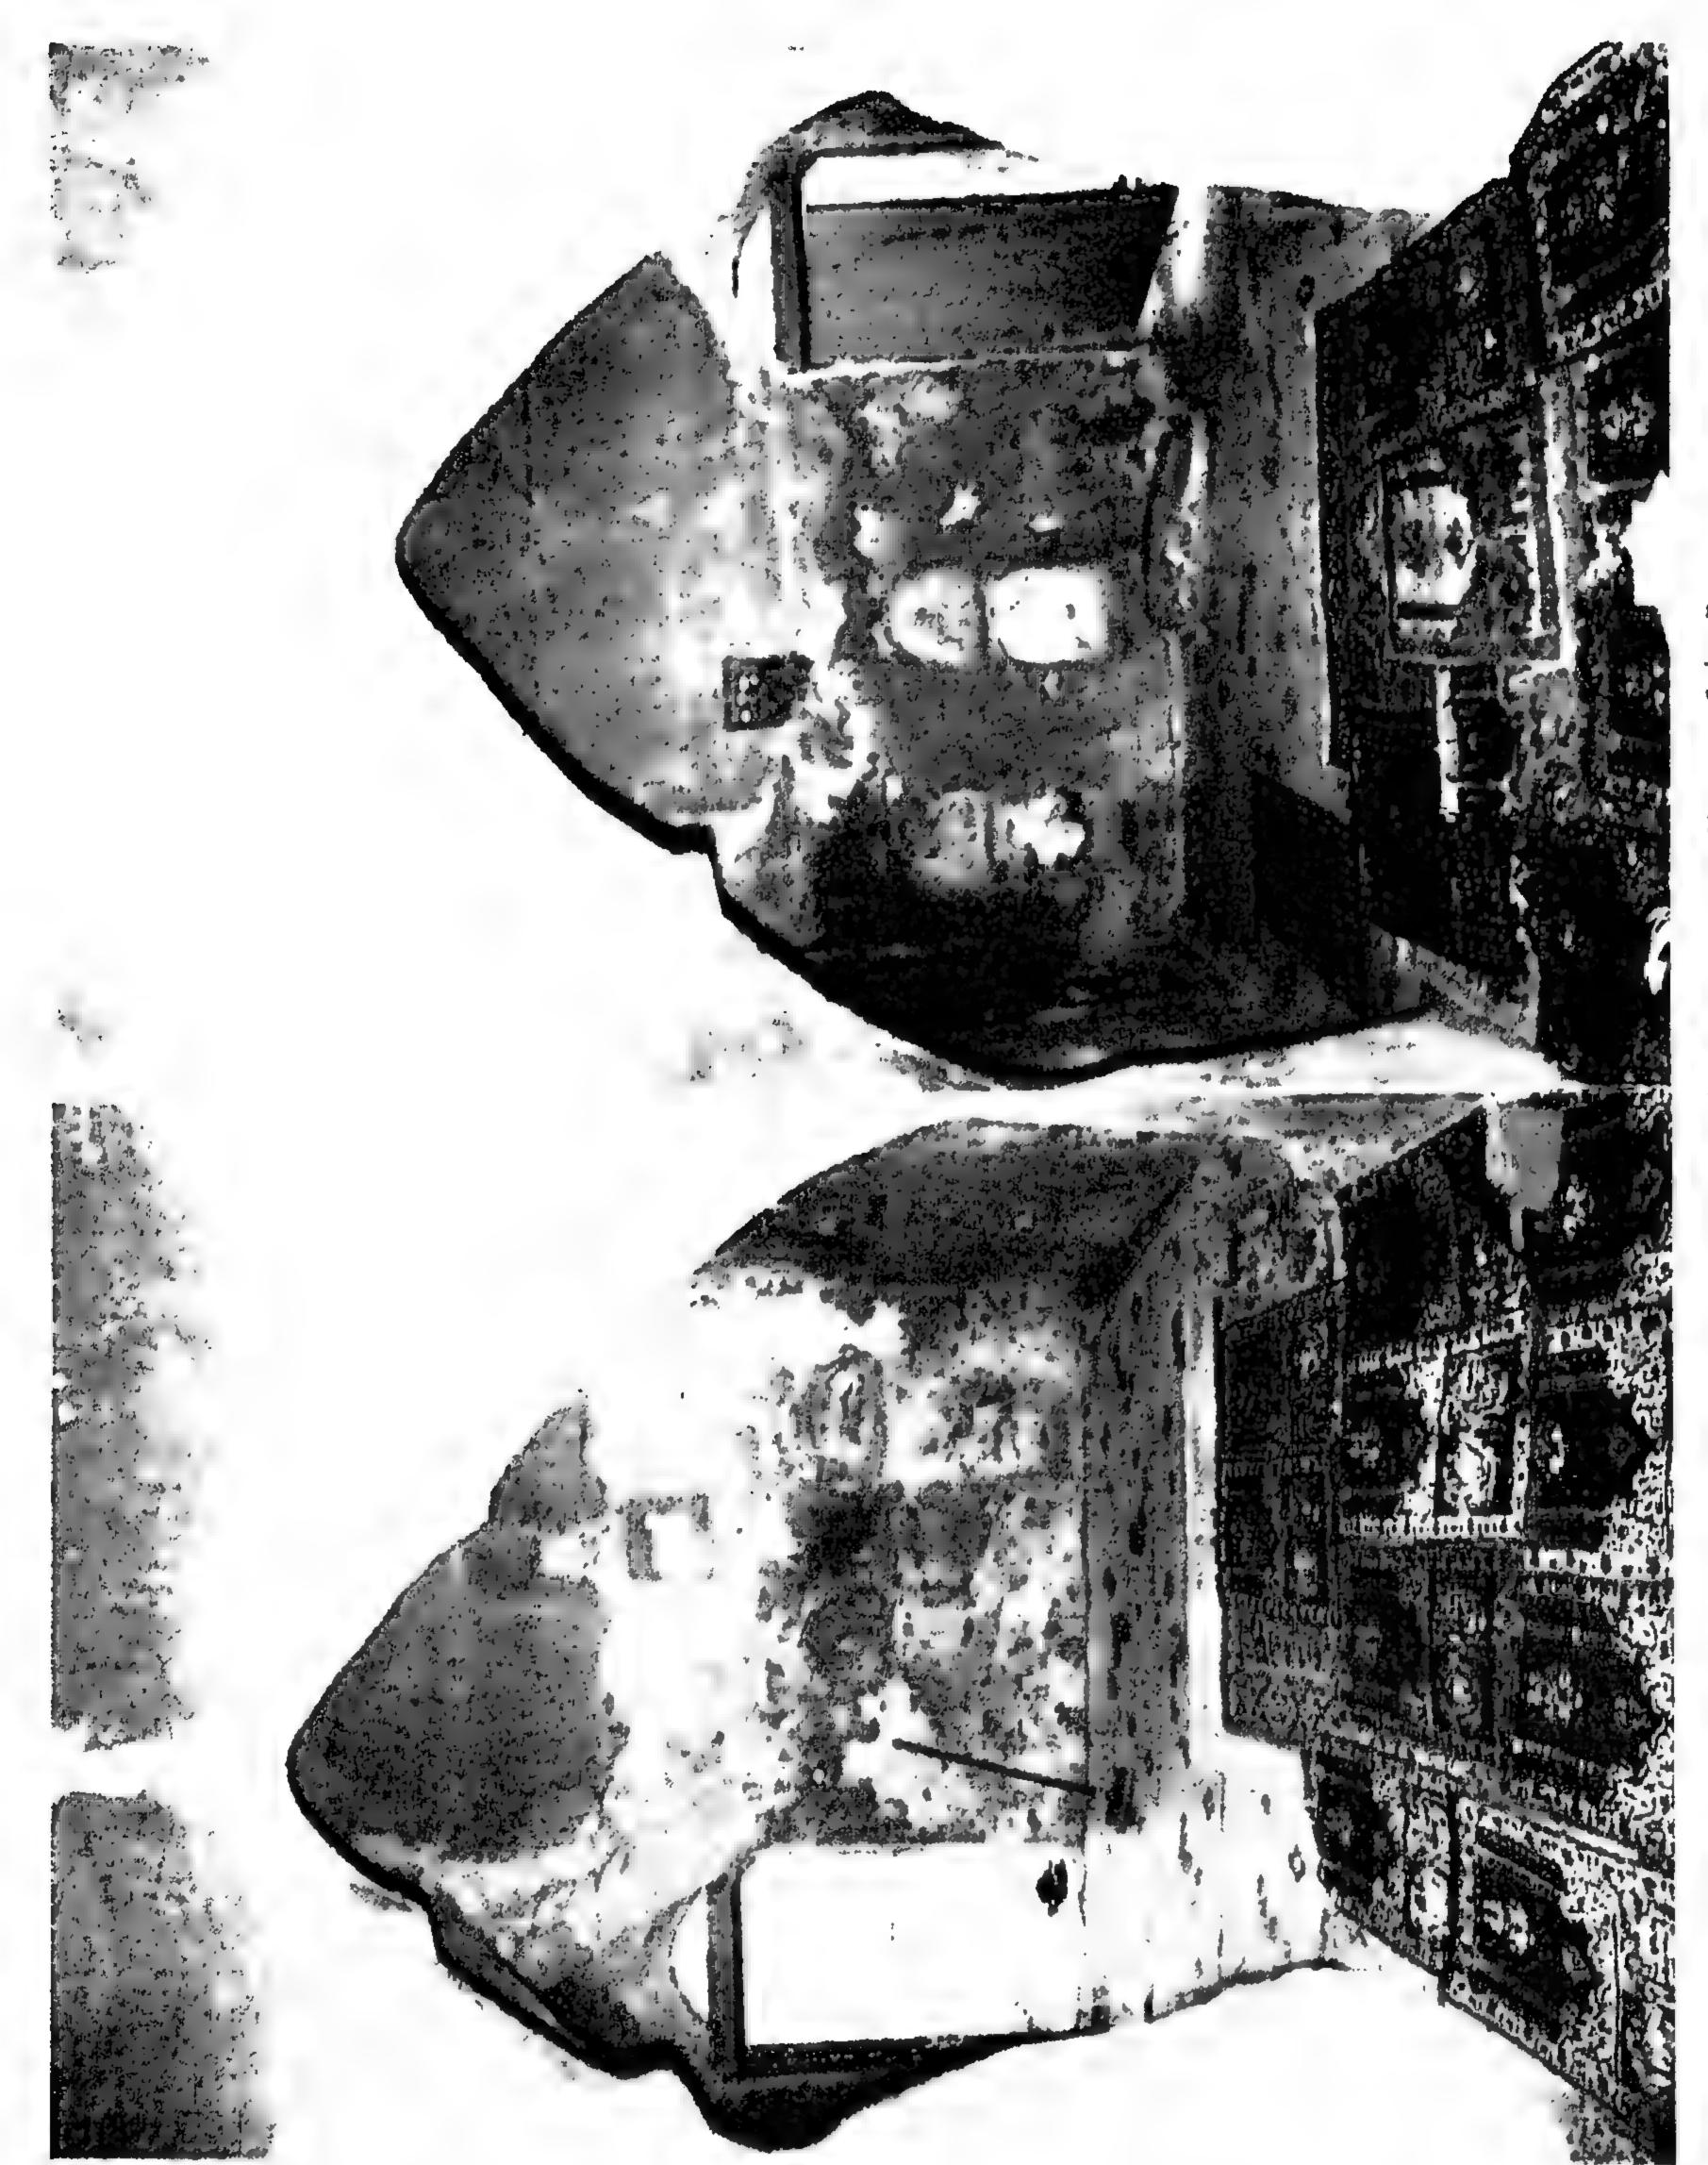
صورة لعقدين من السجد توضح جدار مدخل السجد .من الداخل . لاحظ العقدين والعمود الوسم

هذه العقود شكلها هندسيا غير واضح الآن يظهر عليها بأنها مدببة أو ذات ثلاثة فصوص أو أكثر على بعض الجوانب (وعدم الوضوح هذا ناتج عن أعمال الترميم البدائية للعمود الوسطي ، التي زادت في حجمه وشوهت شكله الحقيقي) .

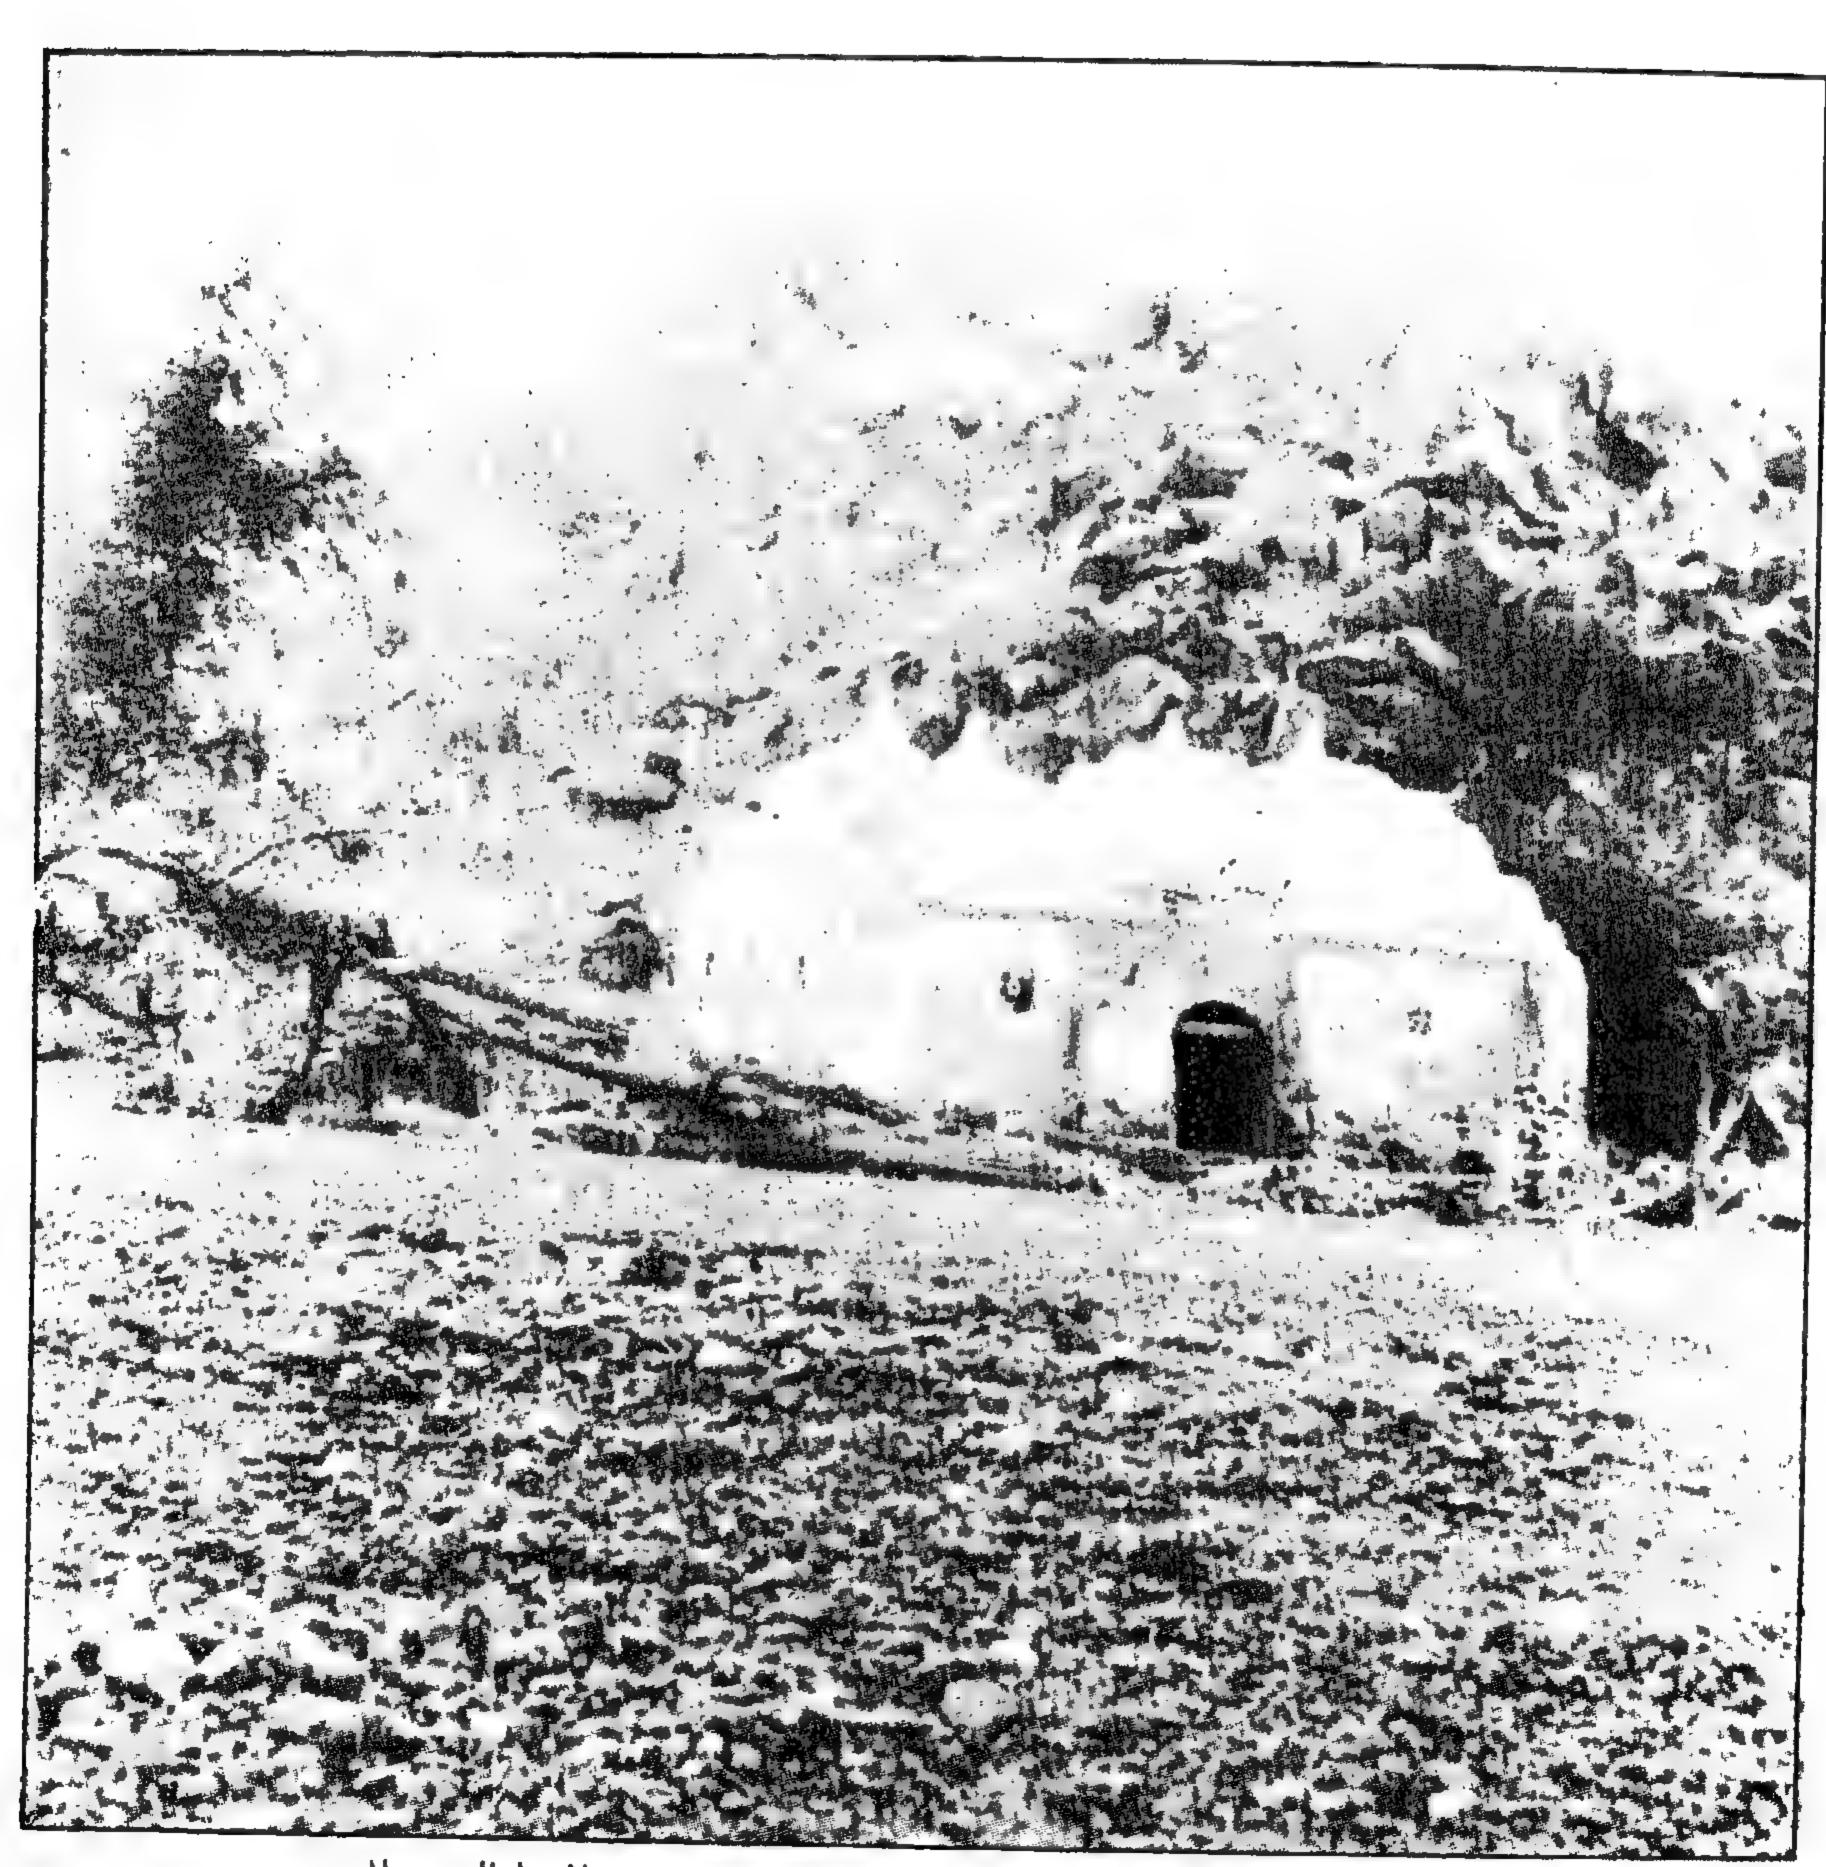
وأثناء زيارتي للمسجد عام ١٩٧٧ كان هذا السور متصدعا في بعض اجزائه إلا أنه رمم بعد ذلك بالطريقة نفسها ، وقد استبدل الباب بباب آخر حديث ايضا وألقي بالباب القديم بالقرب من المسجد ، وأعتقد أن هذه الإضافة (الملحق) ليست بقديمة بالنظر إلى مواد البناء وهي لا تزيد في عمرها عن ٢٠-٢٠ سنة .

صورة قديمة لمسجد البدية أخذت عام ١٩٧٧ م قبل الترميم للمسجد ويلاحظ السور المهدم . ويعلو الجبل قلعة مدورة من بقايا حصن قديم .
